Rapport fra funksjonstesting av Atlantis før utsett på Otervika

Rapport <i>Funksjonstesting av anlegg/merd</i>				
Dato	Revisjon	Beskrivelse	Utført av	Kontrollert av
23.08.2021	0	I henhold til målkriterium 4.1	Trude Olafsen Henning Holm Jan Inge Tjølsen	Jørgen Walaunet Dag Ove Antonsen

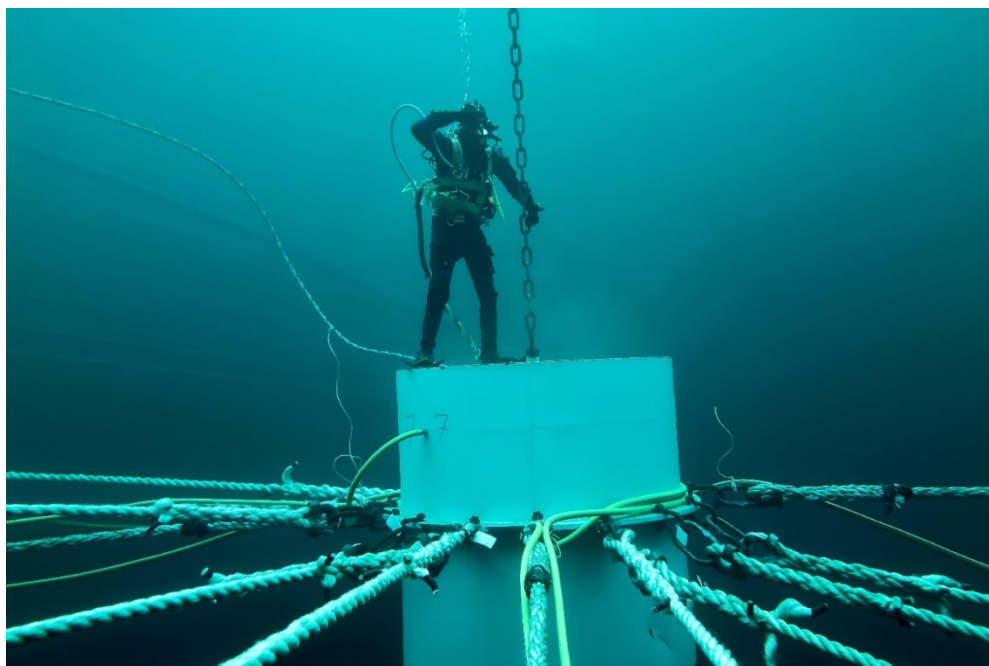
Figur 10 Regulerbar fortøyningsbøye montert i sjø

Rett før utsett fikk vi brudd i en av ørene på regulerbar bøye nr K19. Fisken var i ferd med å transporteres til anlegget og vi hadde ikke annet valg enn å ta bøyene ut av anlegget og erstatte de med en vanlig koblingsplate. Hendelsen og vurderingene av denne vil bli nærmere omtalt i kapittel 4.

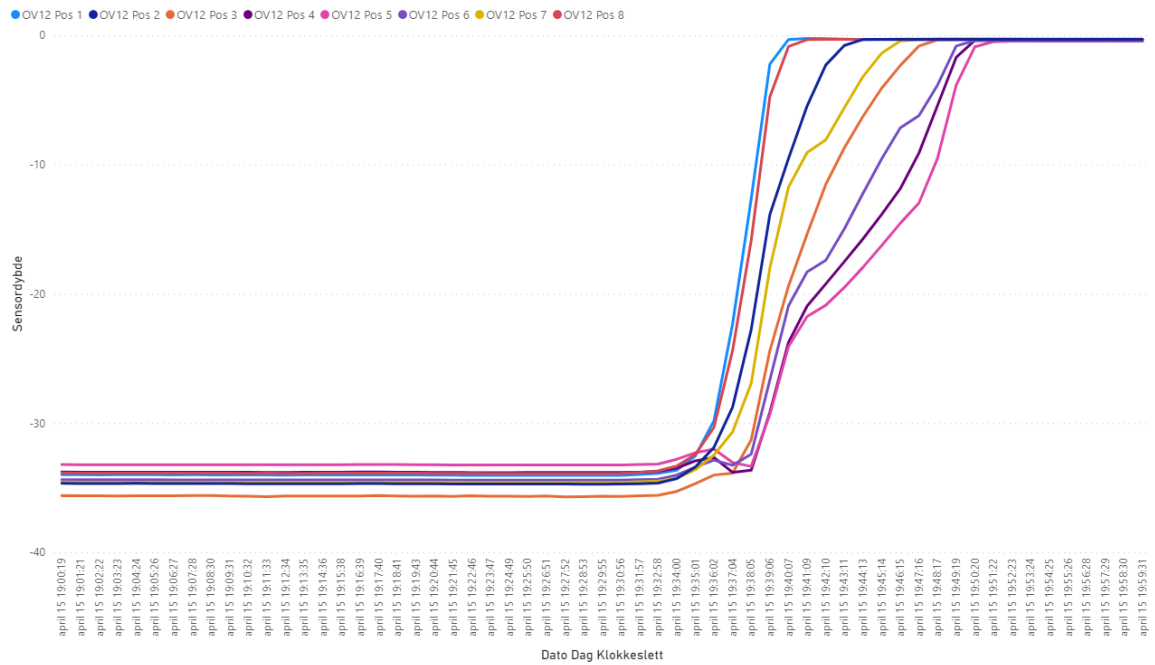
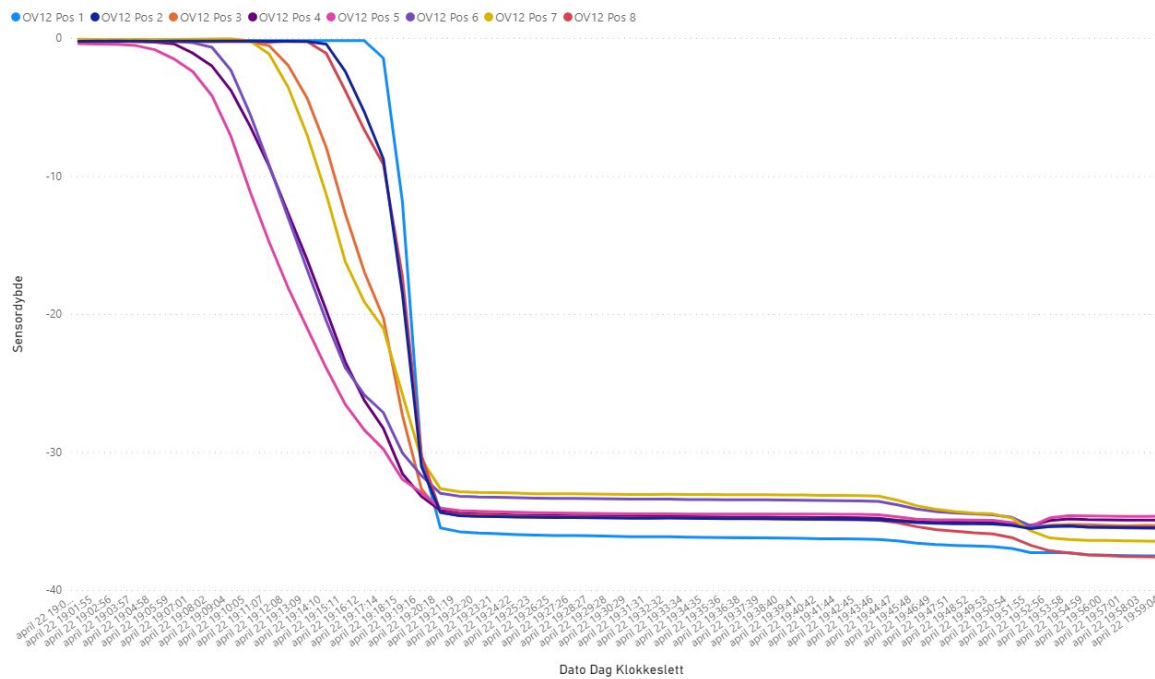
Figur 15 Heving og senking av Atlantis (logging av dybdemålere)

Figur 15 viser logging av dybdemålere på flyteringen under en typisk senking og heving.

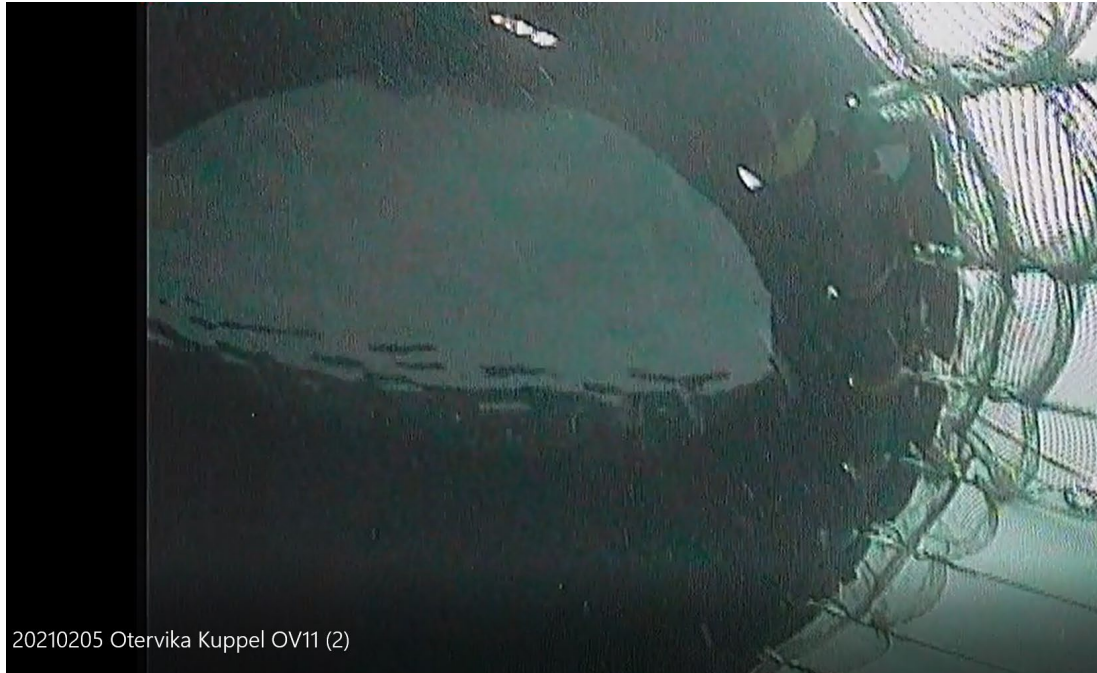
Figur 17 Vurdering av størrelse på luftlomme

Videomaterialet og bilder fra kamera rett under kuppel viser at luftlommen er i størrelsesorden 4-5 meter i diameter – noe som er litt større enn på Skrubbholmen.

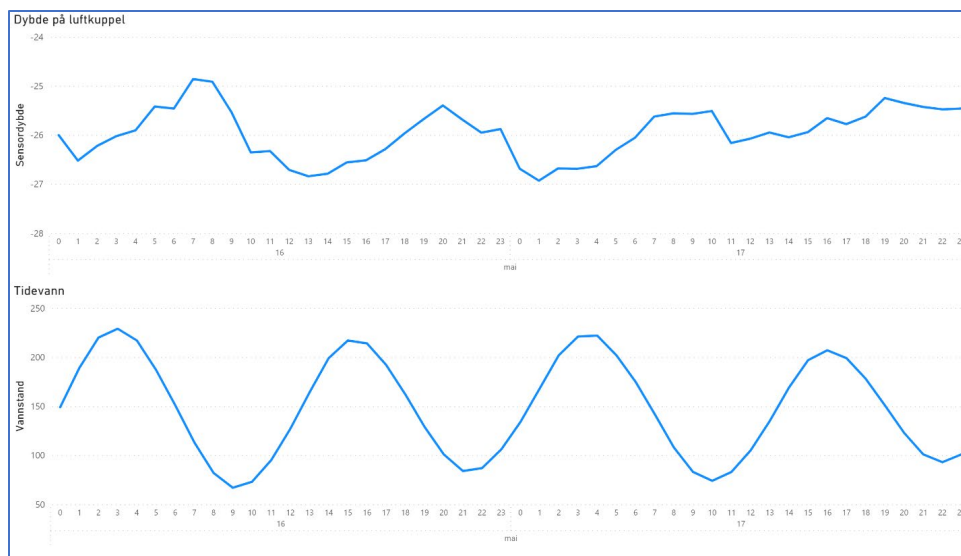
Figur 18 Sammenheng mellom tidevann og dybde på luftkuppel

Resultatene viser at kuppelen varierer i dybde mellom 25 og 27 meter. Luftkuppelen påvirkes noe av tidevannet (se Figur 18) uten at dette har noen større betydning for fisken. Det er viktig å legge inn en daglig rutine i internkontrollsystemet for å sjekke størrelsen på luftlommen og eventuelt etterfylle luft.

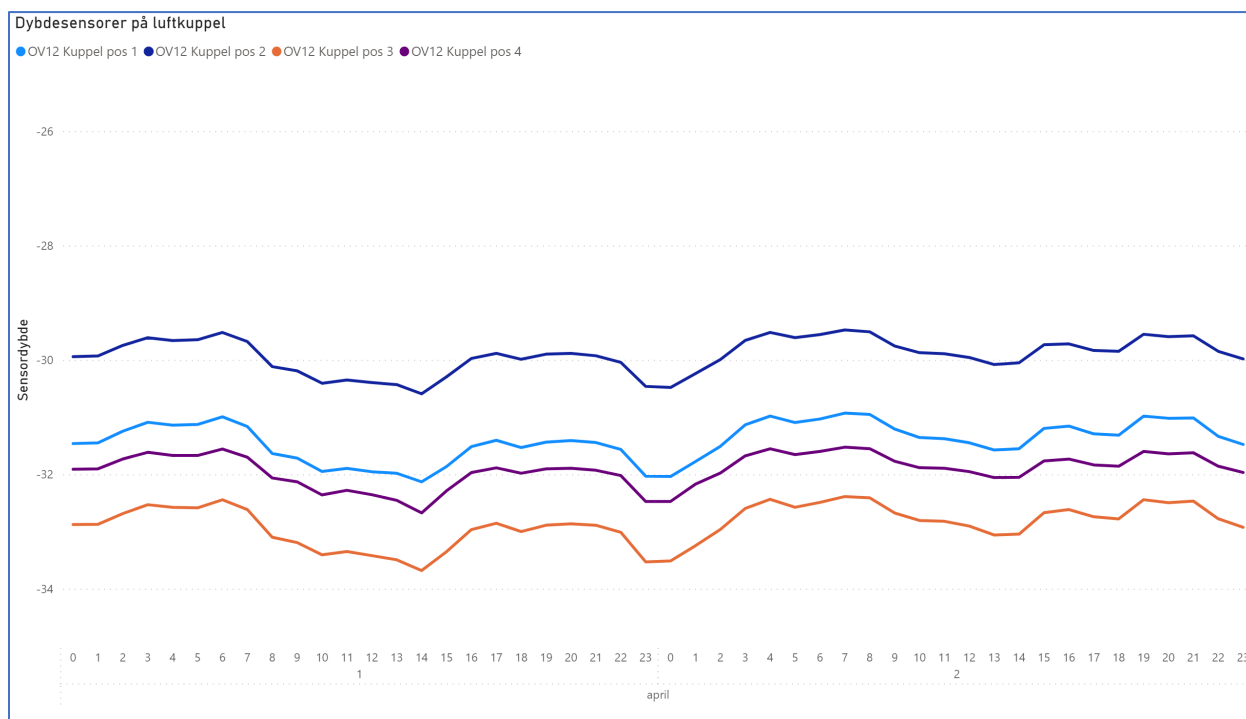
Figur 19 Dybdemålere på luftkuppelen

Dybdemålerne som er plassert på luftkuppelen gir kunnskap om hvordan kuppelen oppfører seg. Figur 19 viser et typisk bilde som demonstrerer at kuppelen ligger noe skjevt i vannet og at den ligger rolig i samme posisjon. Vi tillater en skjevhet på opptil 18 grader før luftkuppelen begynner å slippe luft og dette er godt innenfor. Denne måleserien er fra før vi fjernet de regulerbare fortløyningsbøyene og kuppelen ligger derfor noe lavere i vannsøylen.

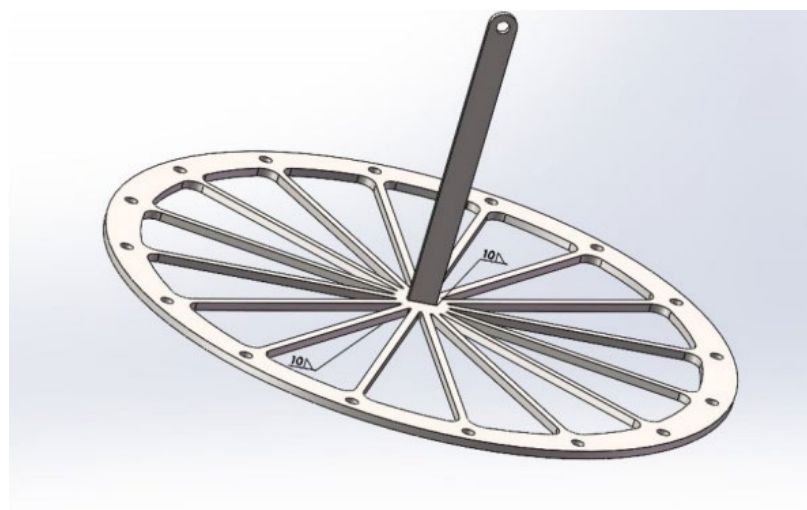
Figur 22 Skjelett til koblingsplate og stag til innfesting av overflatebøye

Innfestningsøret er laget av flatstål med dimensjon 20x100mm sveis fast i senter av koblingsplate som vist på Figur 22.

Det rektangulære tverrsnittet på dette flatstålet gjør at man har en sterk akse normalt på den smale siden og en svak akse normalt på den brede siden. Som man ser på bildet nedenfor så har det vært betydelig skjevlast om den svake aksen, som har medført at den er litt bøyd.

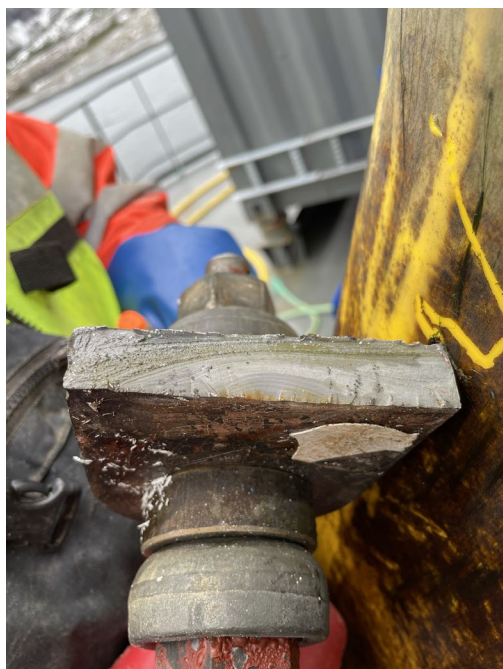
Figur 23 Bruddflate i innfestingsøre

Rett før utsett oppstod det brudd i innfestingsøre øverst på en av de regulerbare bøyene som resulterte i tap av overflatebøye. Systemet er satt opp som vist på Figur 9. Under forrige utsett ble det målt en belastning i bøyekjetting på 5 tonn makslast og 3 tonn i gjennomsnitt avlest på lastsjakkel montert på den ene bøyen. Her var det brukt standard koblingsplate. Denne lasten ble tatt med i vurdering av designet på de regulerbare bøyene tiltenkt brukt på Otervika. Opprinnelig designkriterie ble satt til 10t kapasitet for innfestingsøre til de regulerbare bøyene. Analyser, FEM [1], har konkludert med at innfestningsøret skulle tåle minst 25 tonn med en skjevlast på opptil 25 grader. De regulerbare bøyene har imidlertid ganske stor masse og med en vekt på ca 1 tonn i sjøen gir det, i forhold til overflatebøyene som beveger seg fritt i bølger, en nærmest fast konstruksjon. Det medfører store rykk-krefter i forbindelse mellom overflatebøye og nedsenket bøye og påfølgende stor belastning i innfestingsøre på regulerbar bøye. For å redusere rykk-lastene ble forbindelsen opp til overflatebøyen utført med 4m tau og 4m kjetting. Dette ga en positiv effekt, men allikevel ikke nok.

Selv om øret i utgangspunktet har tålt denne belastningen, så har det sannsynligvis vært en initiering av sprekk i overgangen mot toppen av regulerbarbøye. Denne har så utviklet seg som følge av gjentatt høy belastning fra bølgene mot overflatebøyer og gitt et utmattingsbrudd som vist på Figur 23.

Sannsynligvis har vi her fått et «Worst-case scenario» der last fra overflatebøye har gått i motsatt retning av helningen på regulerbarbøye som gir stor sideveis belastning og i tillegg på svak akse av innfestningsøret.

Årsaken er sannsynligvis sammensatt av følgende uheldige kombinasjoner; høye rykk-krefter, skjev belastning og størst belastning om svak akse av innfestningsøret.

I tillegg til videre arbeid på konseptet ser vi også at hendelsen rundt nedsenkbarbøyene at det er behov for en diskusjon rundt hvordan krav i NS 9415 skal sikre at det oppnås tilstrekkelig styrke komponenter med store volum i nedsenket tilstand. Spesielt i de tilfeller hvor det er stor tilleggs masse samt en kobling til overflaten. Dette gir en lastsituasjon vil det kan se ut som er utfordrende for NS9415 å dekke.
