Rapport fra funksjonstesting av anlegg/merd

Rapport Funksjonstesting av anlegg/merd				
<i>Dato</i>	<i>Revisjon</i>	<i>Beskrivelse</i>	<i>Utført av</i>	<i>Kontrollert av</i>
<i>04.11.2019</i>	<i>1</i>	<i>I henhold til målkriterium 4.1</i>	<i>Trude Olafsen Dag Ove Antonsen Jan Inge Tjølsen</i>	<i>Jørgen Walaunet Roy Andre Kihl</i>

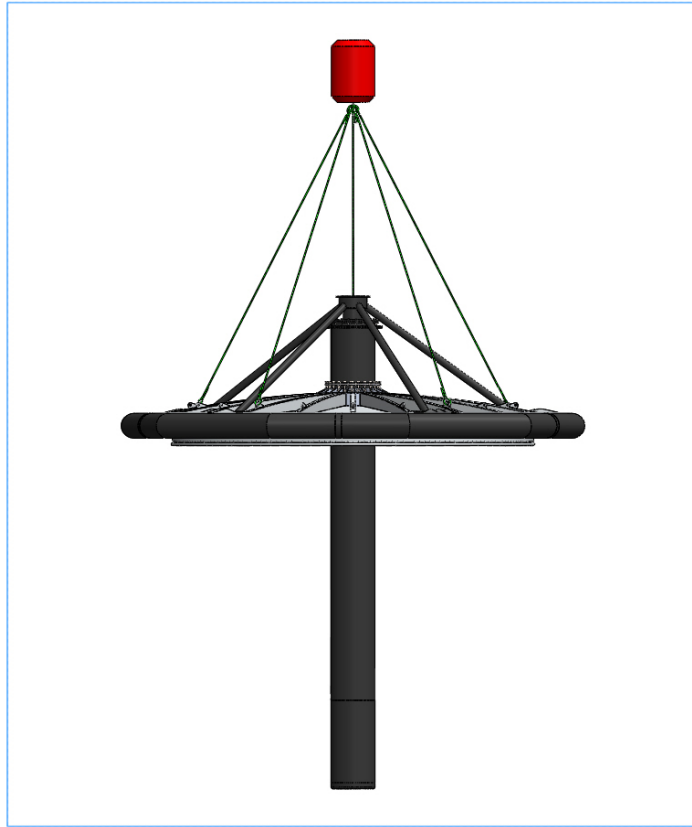
For å oppnå bedre stabilitet på luftkuppelen ble den bygd om ved å sette et stabiliserende vannfylt loddrør i senter av kuppelen, samt en bøye som skulle tilføre oppdrift i nedsenket posisjon – hvis dette skulle vise seg nødvendig. Ombyggingen er gjort med utgangspunkt i beregninger gjort i AquaSim, og det ble satt et krav om at kuppelen ikke skulle krenge mer enn 3 grader for å ha et tilstrekkelig vannplanareal.

Figur 1 Ombygd kuppel med loddrør og bøye

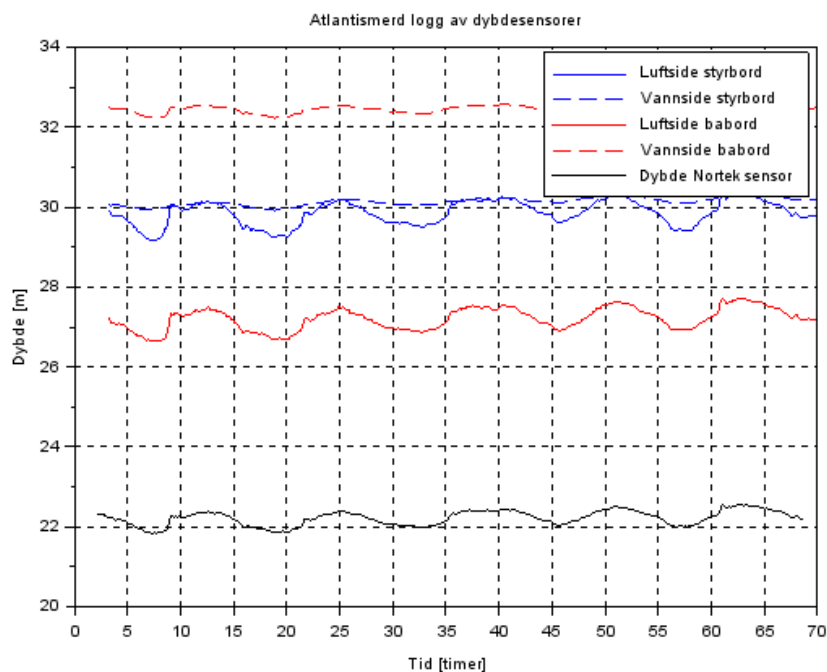
Figur 7 Dybdemålinger fra merdringen (den dypeste målingen vises øverst i plottet)

- Merden ligger dypest på vannsiden
- Den største differansen i målt dybde på ringen er ca 6m, og den observeres mellom babord luftside og vannside. Dette tilsvarer ca 10 grader.
- De to sensorene nærmest luftsiden ligger grunnere enn de to nærmest vannsiden.
- De to sensorene nærmest luftsiden svinger med nesten en meter.
- Svingetid er 12 timer, noe som samsvarer med tidevannet og dermed strøm.
- En del uregelmessigheter finner man igjen på flere sensorer.
- Det ser ut som alle sensorene viser en svakt synkende tendens (kurven heller oppover mot høyre i plot).

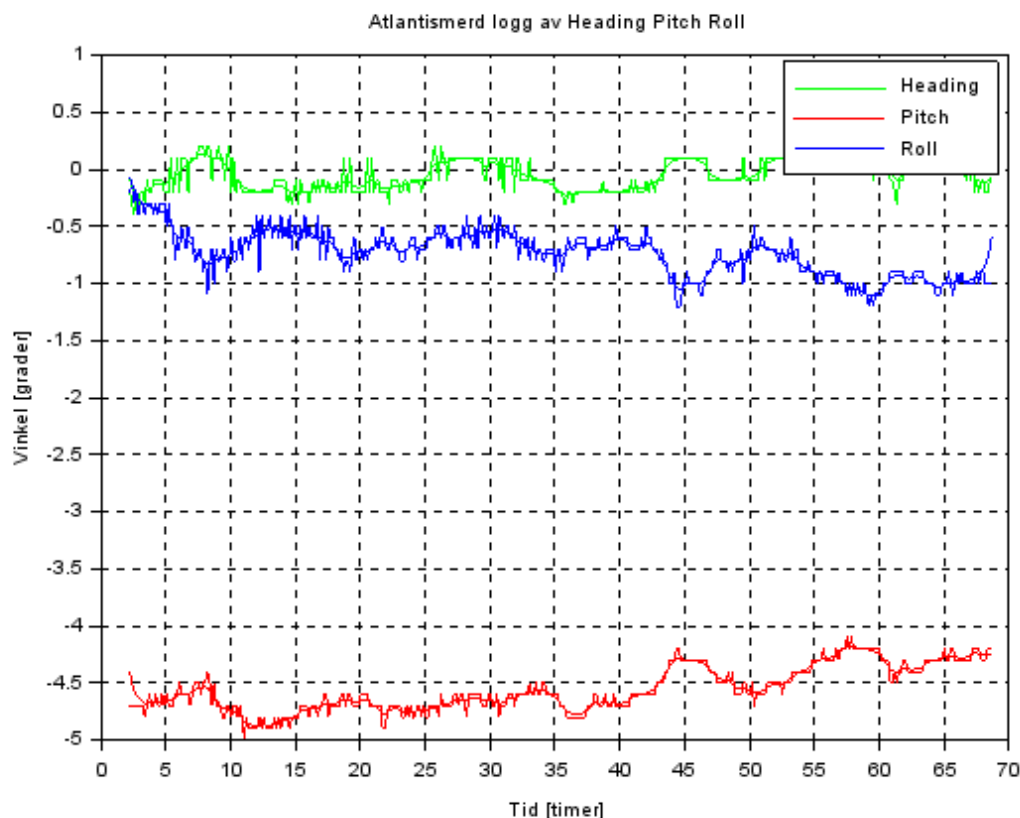
Figur 8 Heading, pitch og roll

Oppløsningen i vinkeldataene er 0,1 grad og dette gir en del kvantiseringsstøy. Signalene er derfor filtrert med en metode som ikke gir noe tidsetterslep. Den filtrerte verdien er plottet sammen med råverdien.

For heading er det trukket fra 141,8 grader i plottet slik at den svinger rundt 0 grader. Heading svinger med maksimalt ca 0.25 grad og er temmelig stabil gjennom døgnet og er lite interessant i den videre sammenheng.

I målingene ligger roll rundt 1 grad og pitch ligger mellom -4,9 og -4,2 grader. At vinkelen har negativt fortegn betyr at kuppelen krenger nedover på siden mot lekteren, det vil si på luftsiden. Det er verd å merke seg at det er den siden av merden som ligger høyest. Sammenhengen mellom merdens krenning og kuppelens krenning er ikke umiddelbart lett å forstå.

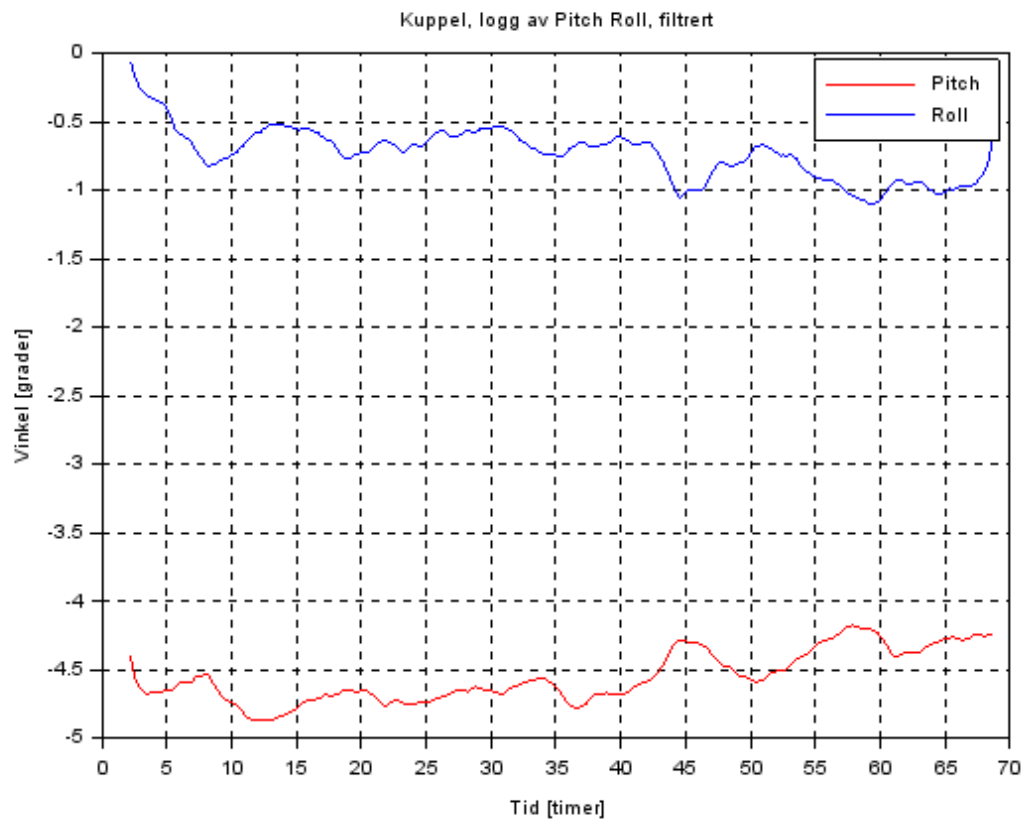
Kurvene i Figur 9 viser filtrert pitch og roll.

Det mest interessante med disse kurvene er sammenhengen mellom 12 timers svingninger i dybder for merden og helning på kuppelen.

Figur 9 Filtrert pitch og roll

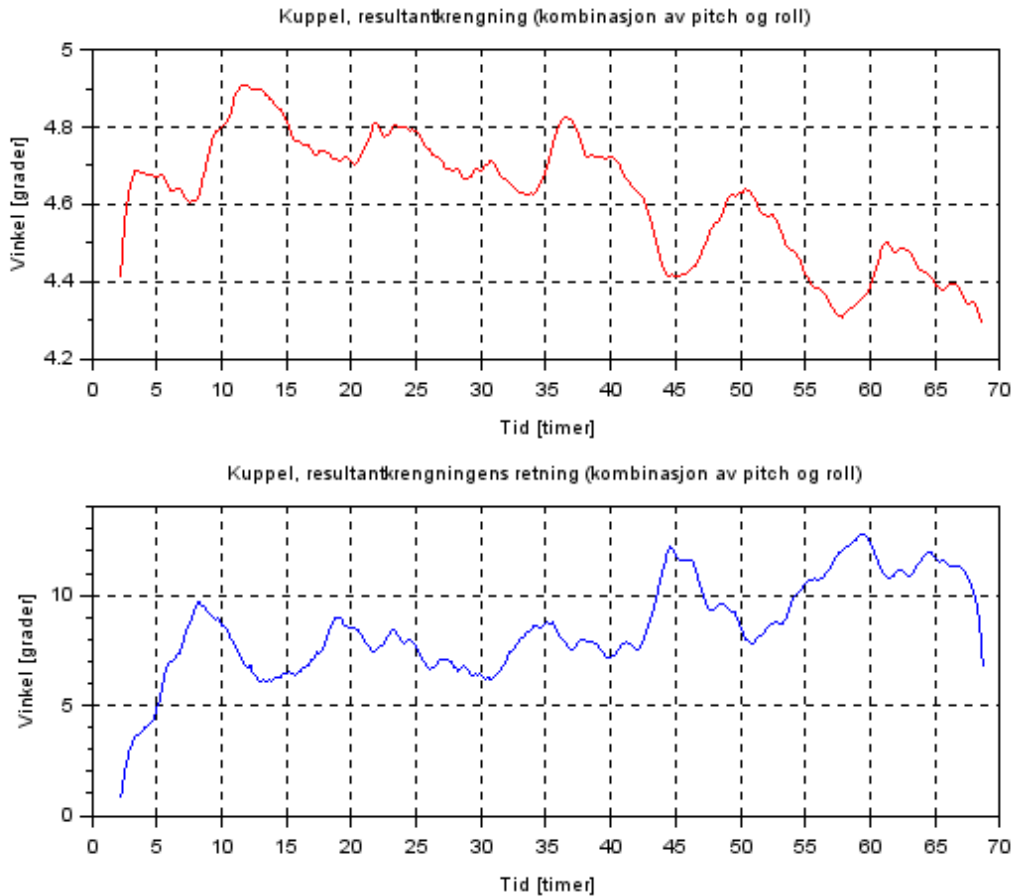
Figur 10 Absolutt krenkning av kuppel

Kurvene i Figur 10 viser den absolutte krenkningen av kuppelen avledet av pitch og roll loggingene, samt hvilken retning denne krenkningen går i. At vinkelen på retningen stiger fra ca 0 grader ved tidsseriens start til maksimalt ca 14 grader betyr at kuppelens laveste punkt beveger seg fra å peke mot lekter til ca 14 grader til venstre.

Oppsummert så ser det ut som kuppelen krenger mot lekteren med en vinkel på -5 grader og avtagende mot -4 mot slutten av måleserien.

Med de tekniske justeringene av selve kuppelen var målet å få til en kuppel med maksimal krenkning på 3 grader. Vi oppnådde å lage en mer stabil kuppel med en helning som varierer fra 4-5 grader, og luftlommen er betydelig større enn tidligere. Ytterligere tiltak vil bli gjort for å lage en enda mer stabil kuppel og dette er blant annet:

- Ytterligere justering av haneføtter
- Stramming av tau fra loddrør til flytekrage

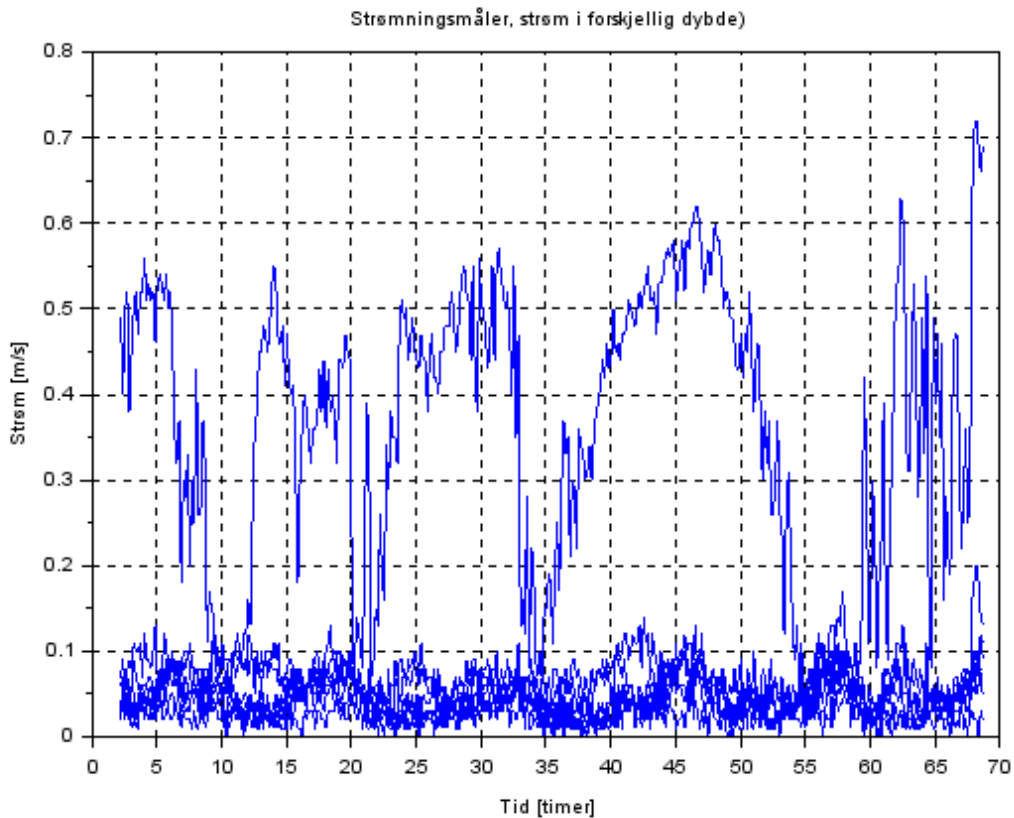
Figur 12 viser resultater fra måling av strøm. De fleste målingene er samlet i området 0 – 0,1 m/s hvilket er svært lite strøm. Grafen som ligger mellom 0,5 og 0,1 m/s er målingen fra den øverste cellen som normalt er befyngt med mye støy fra overflaterrefleksjoner og betraktes som mindre pålitelig. Det synes vanskelig å trekke ut noe signifikant informasjon fra strømmålingene i denne sammenheng.

Figur 11 Strømmålinger
