Rapport fra funksjonstesting av Atlantis før utsett på Otervika

Rapport <i>Funksjonstesting av anlegg/merd</i>				
Dato	Revisjon	Beskrivelse	Utført av	Kontrollert av
23.08.2021	0	I henhold til målkriterium 4.1	Trude Olafsen Henning Holm Jan Inge Tjølsen	Jørgen Walaunet Dag Ove Antonsen

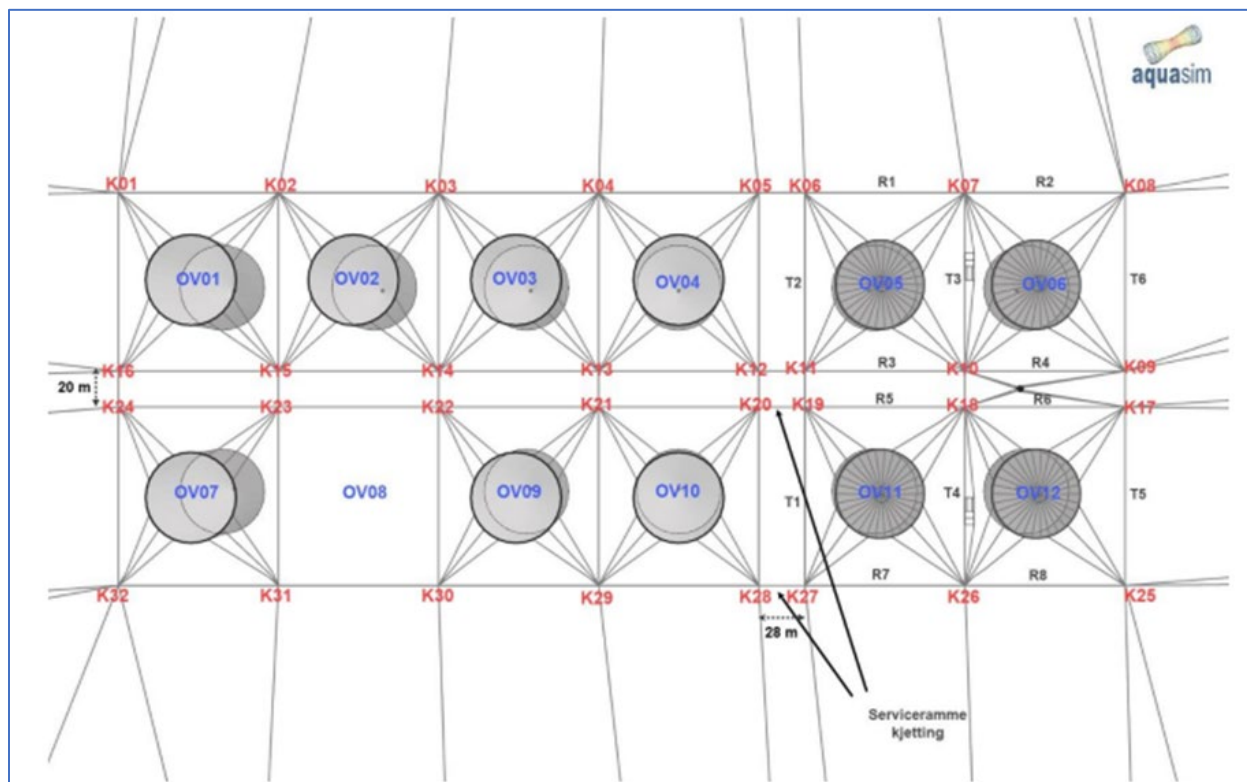
Figur 1 Oppsettet på lokaliteten

Det er utfordrende å finne gode føringsveier for luftslanger og tether mellom ventilbøye og merd OV05 og OV11 – spesielt ved koblingsplate K10 og K18 (Figur 1). Generelt er dette med føringsveier for tether, luftslanger og annen kabling en utfordring. Jo flere merder jo viktigere er det å planlegge for gode føringsveier.

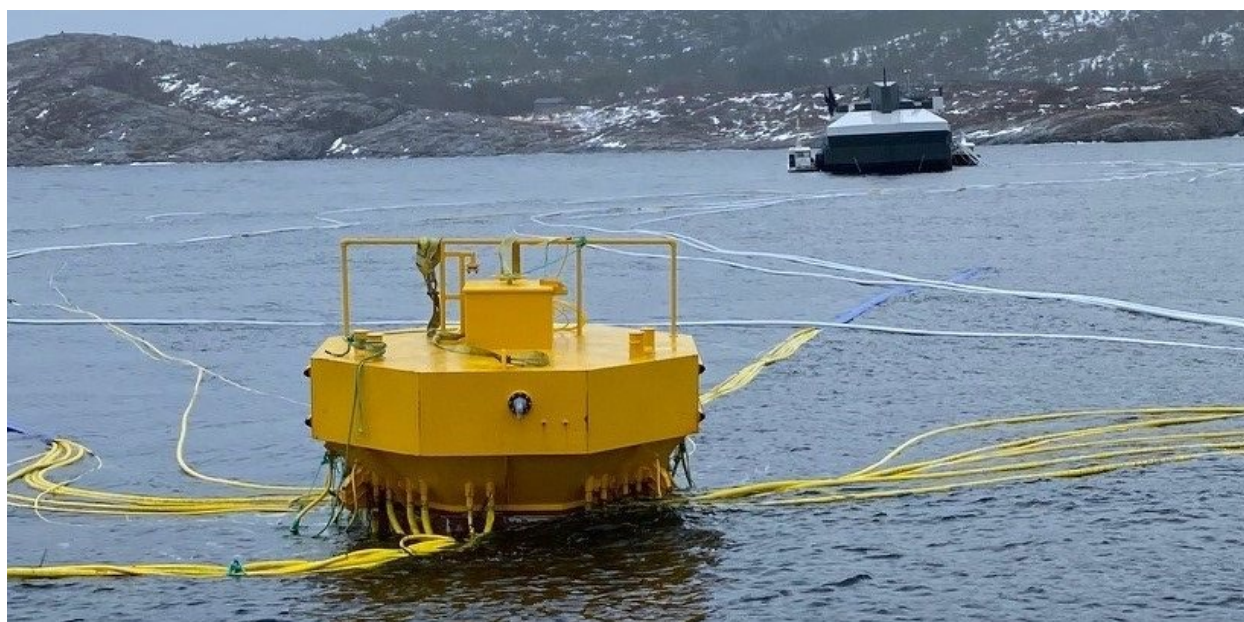
Figur 6 Ventilbøye

Ventilbøyen har vist seg å oppføre seg greit selv i dårlig vær og har fungert godt som base for ventiler, aktuatorer og elkraft distribusjon og elektronikk for øvrig.

Vi har erfart at luftslangene som går ut fra ventilbøyen og ned i sjøen utsettes for slitasje og slitasjen fordeler seg ulikt avhengig av om merdene er nedsenket eller ikke. Det blir mindre slitasje på merdene som er nedsenket enn om de ligger i overflaten. I forbindelse med drift vil det være viktig å ha gode internkontrollrutiner for å sjekke denne slitasjen.

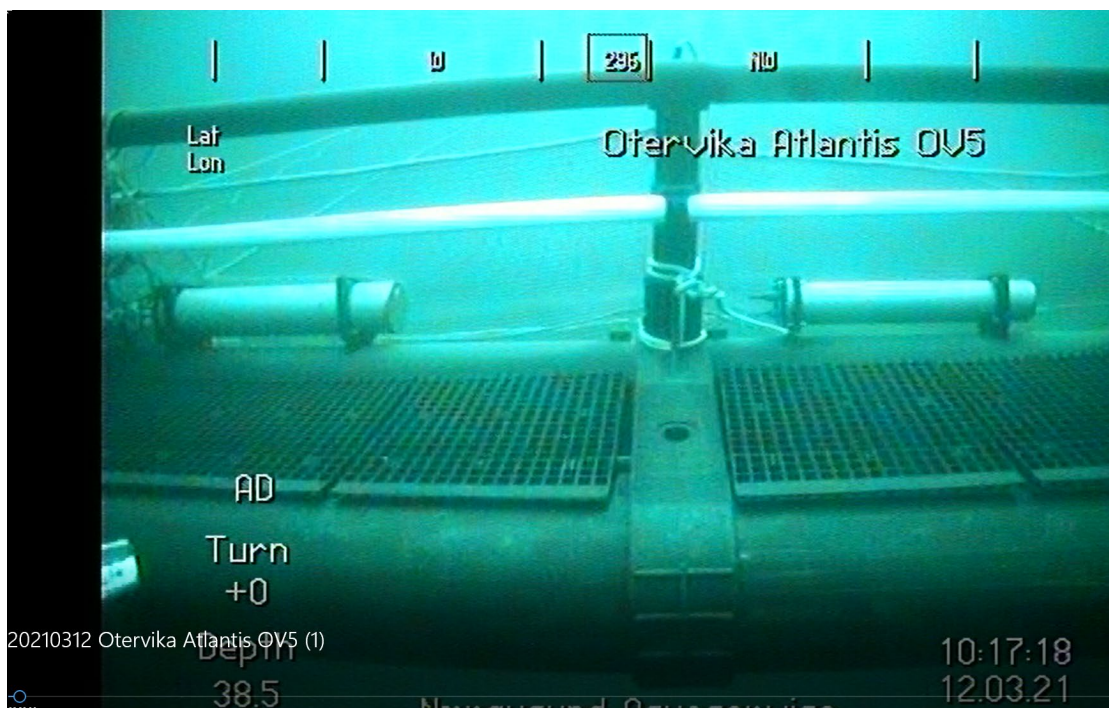
Figur 7 Kontrollsylander montert på merd

Kontrollsynderne fungerte etter hensikten – med unntak av kontrollsynderen på OV06 der vi fikk en vannlekkasje med påfølgende havari etter at flasken måtte åpnes for reparasjon. Flasken ble erstattet med en ny og fungerte deretter bra.

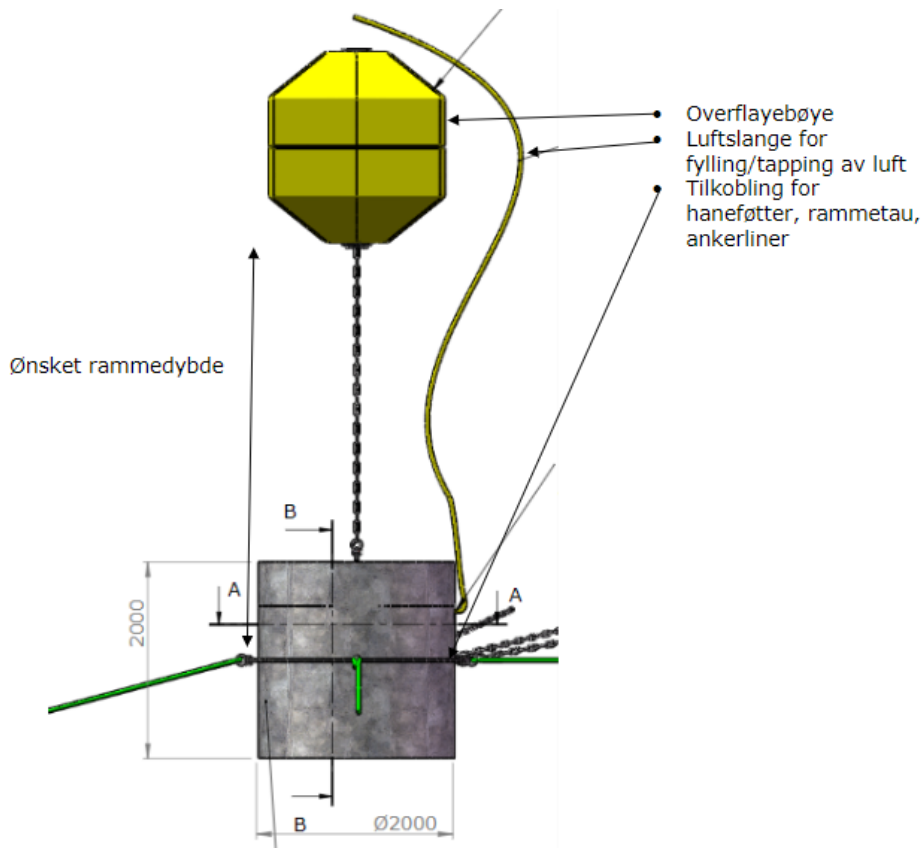
Figur 9 Prinsippskisse regulærbar fortøyningsbøye

Rett før utsett fikk vi brudd i en av ørene på regulerbar bøye nr K19. Fisken var i ferd med å transporteres til anlegget og vi hadde ikke annet valg enn å ta bøyene ut av anlegget og erstatte de med en vanlig koblingsplate. Hendelsen og vurderingene av denne vil bli nærmere omtalt i kapittel 4.

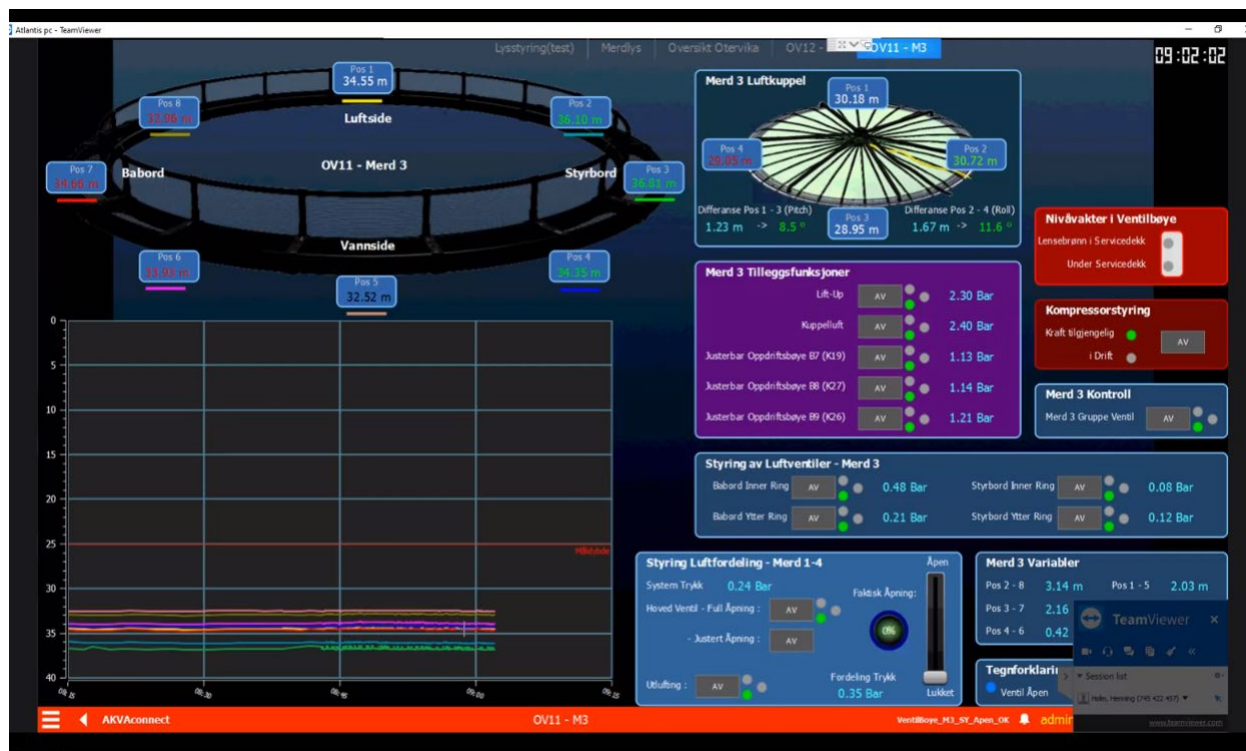
Figur 12 Styringssystemet AKVA connect

Under første senking viste dybdemålerne at det var mindre enn ca. 1 meter forskjell mellom dybdemålerne i nedsenket posisjon, noe som betyr at flyteren ligger nokså horisontalt. På de andre merdene var forskjellen på dybdemålerne også såpass små at vi justerte de med å endre litt på haneføttene.

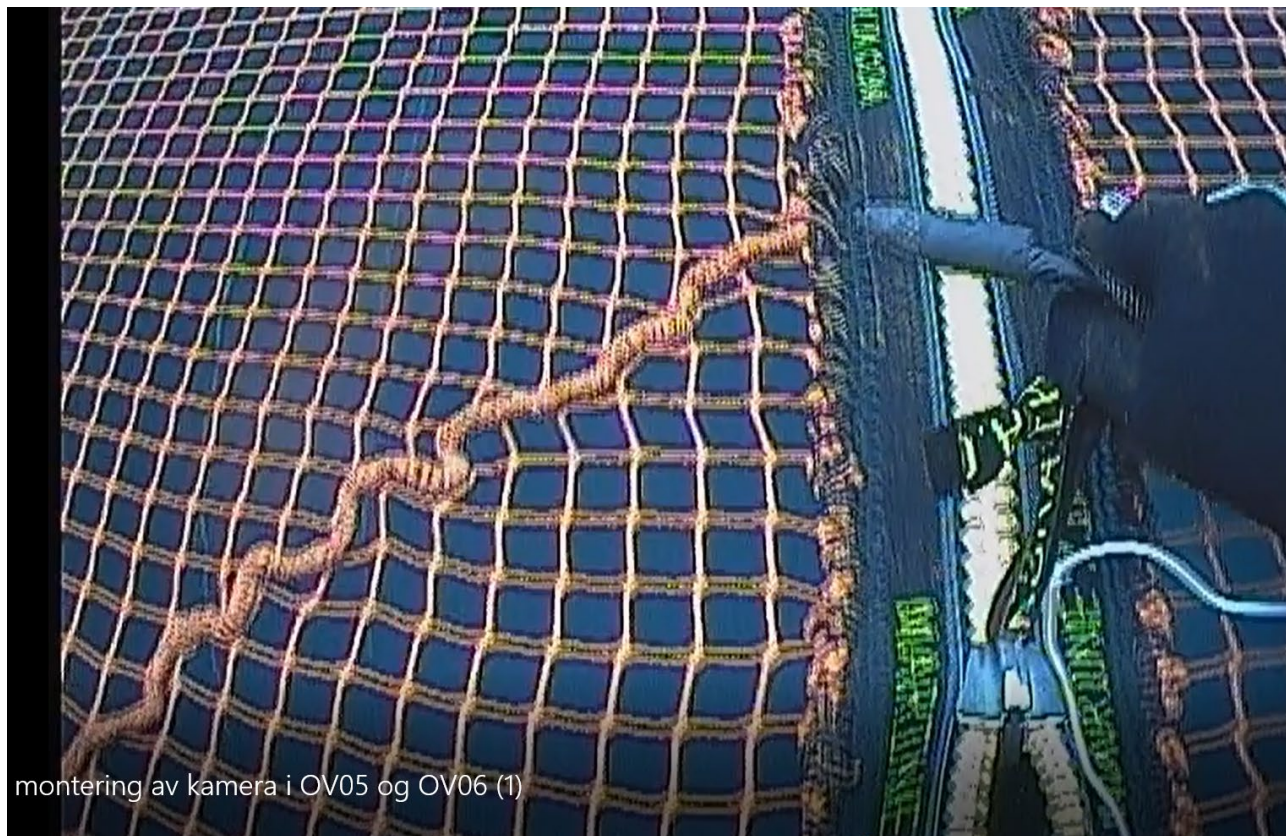
Figur 20 Dykker åpner glidelås i taket for å montere kamera

I taket er det montert glidelåser helt rundt slik at det skal være enkelt å fjerne og montere taket. Det er også montert glidelås nær kuppel for at dykkere enkelt skal komme til. Glidelåsene er utstyrt med en ekstra sikring. Åpning, lukking og sikring av glidelåsene fungerte bra. Det er også viktig at dykkerne blir fortrolig med dykking inne i Atlantis og de har utarbeidet gode prosedyrer for dette arbeidet. Rengjøring av kamera og annet vedlikehold foretas av dykkere i nedsenket posisjon og da er det viktig at arbeidet er godt planlagt og gjennomføres raskt da de har liten dykkertid per dykk på den aktuelle dybden.

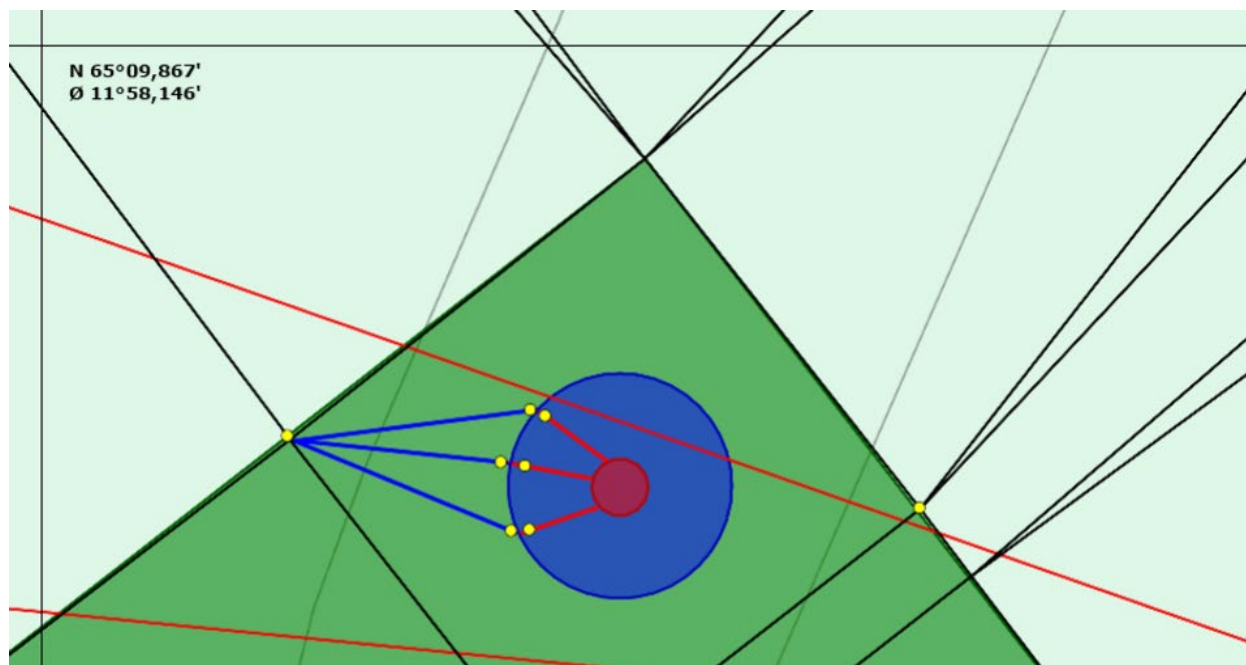
Figur 21 Plassering av lastsjakler i OV05

Lastsjakler ble montert på sju steder i OV05 der vi gjennom analyser i AquaSim hadde avdekket at det var størst krefter som virket i systemet. Lastsjakler ble montert på følgende steder:

- I kjetting fra bøye til koblingsplate
- I tre haneføtter
- I tre krysstau i tak
